Oberflächenfestigkeit, Oberflächenbehandlung von KBS Fließmörteln

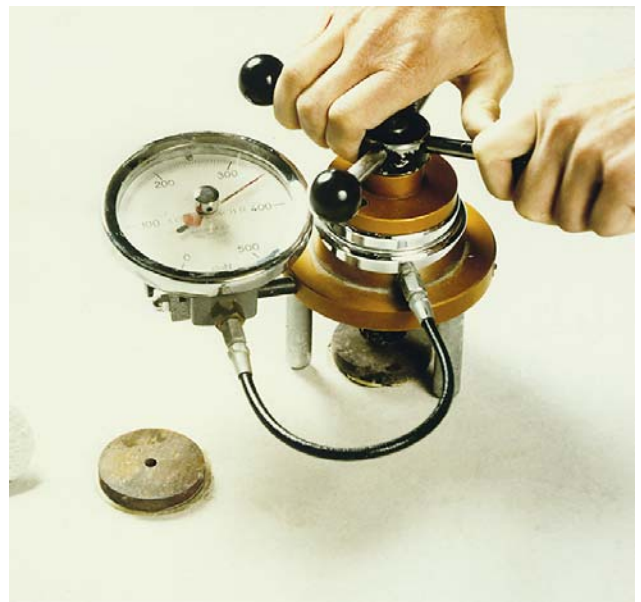
Für die Messung der Haftzugfestigkeit werden Metallscheiben mit einem Durchmesser von 50 mm aufgeklebt. Nach dem Aushärten des Klebers werden die Metallstempel mit einem Haftzuggerät (z.B. SATTEC oder DYNAESTRICH) bei gleichmässiger Steigerung der Zugkraft abgezogen. Es wird die Kraft pro Flächeneinheit angegeben (N/mm^2).

Mit dem Bruchbild des Ausrisses können auch Rückschlüsse auf die Oberflächenqualität gezogen werden.

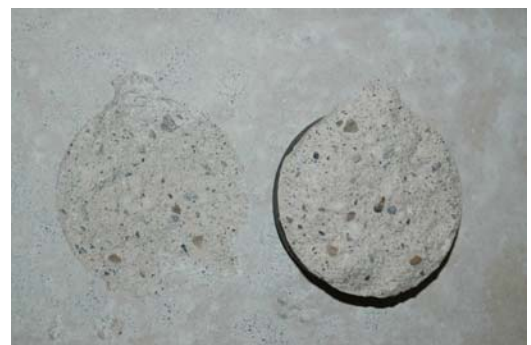
Korn am Ausriss sichtbar
